XESTEIRA

ES11400012C36012D

Demarcación: GALICIA-COSTA
Estado: ESPAÑA
CC.AA.: GALICIA
Provincia: PONTEVEDRA
Municipio: CERDEDO-COTOBADE

Núcleo: A Xesteira
Río: ALMOFREI

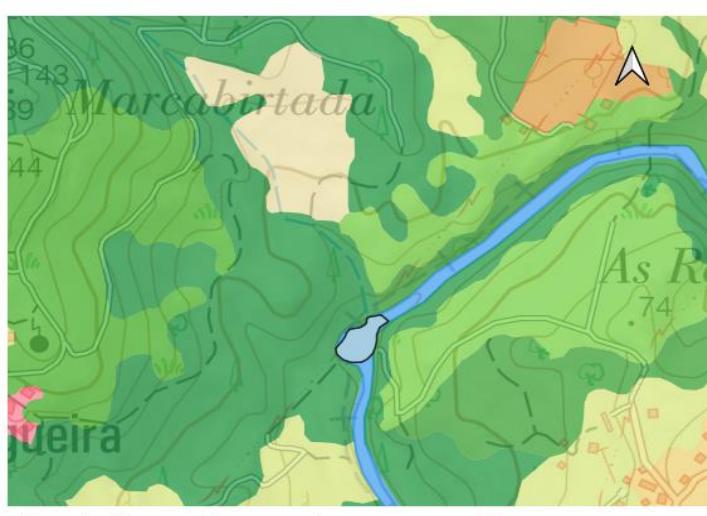
Usos do solo na Unidade de Paisaxe

3. Usos do solo e paisaxe

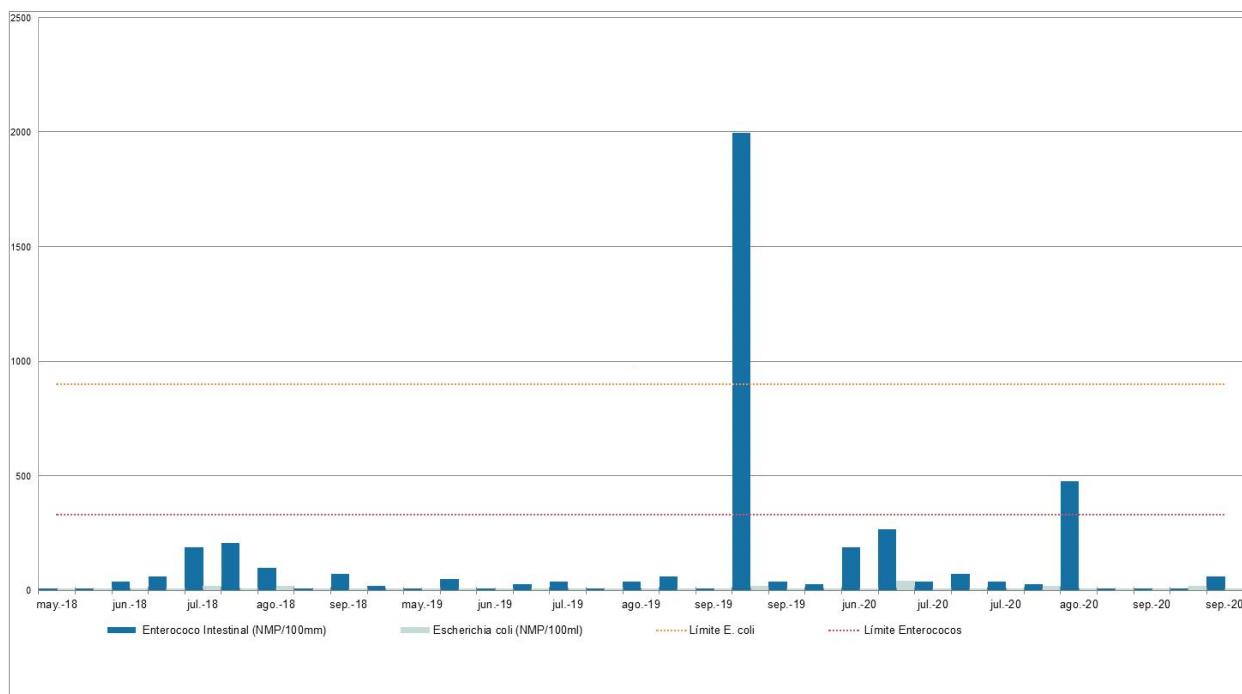
9. Parámetros microbiológicos da zona de baño

(Fonte: Consellería de Sanidade)

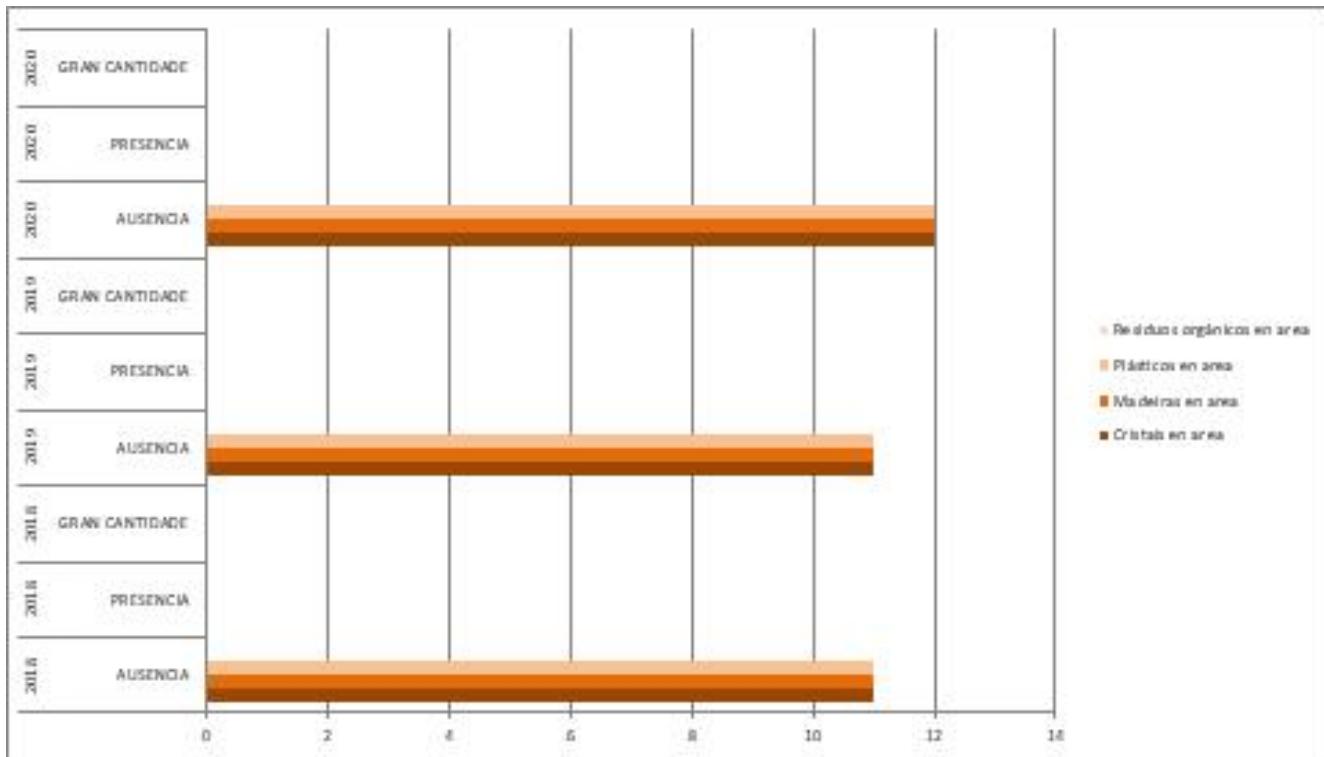
Presenza de residuos na area

Amósanse os resultados das inspeccións realizadas en tempada de baño no período 2018-2020, indicando o número de veces que, para esta zona de baño, ten sido detectado cada elemento e a súa gradación. Fonte: Consellería de Sanidade.

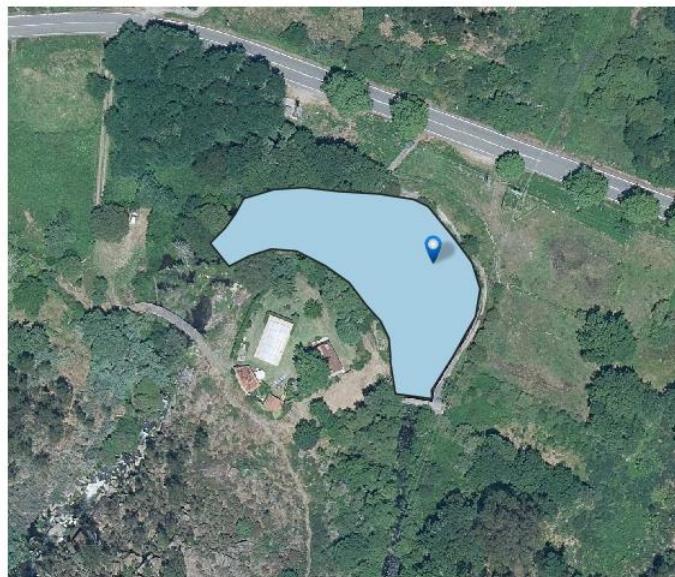
13. Punto de control ambiental

Punto de mostraxe fluvial

Punto de mostraxe en ETRS8929T

UTMX 538148

UTMY: 4699190
