# RIO DE CALVELO COTOBADE

ES11400012C36012E

Demarcación: GALICIA-COSTA  
Estado: ESPAÑA  
CC.AA.: GALICIA  
Provincia: PONTEVEDRA  
Municipio: CERDEDO-COTOBADE

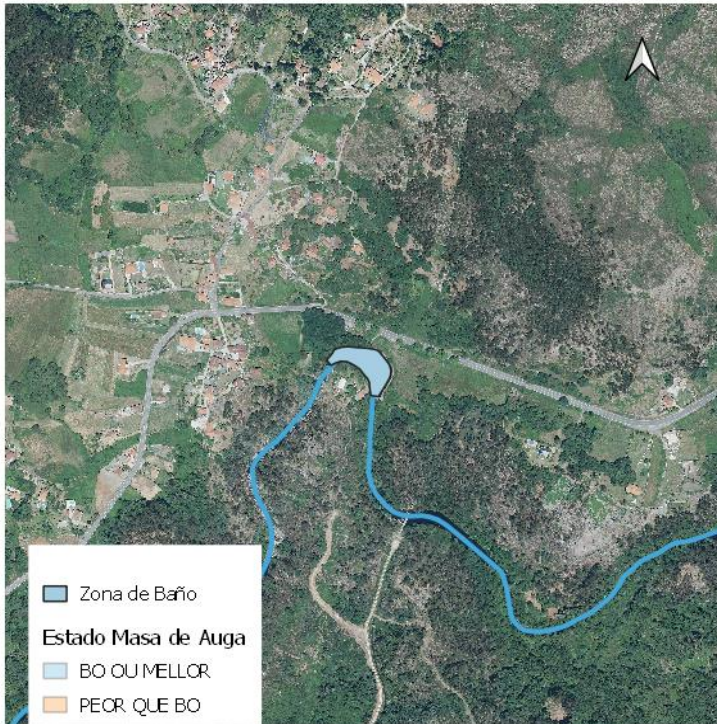
Localización da zona de baño

Demarcación hidrográfica:

Galicia-Costa

Sistema de explotación:

03 Río Léz e Ría de Pontevedra

Masa de auga:

ES.014.NR.273.000.03.02

RIO ALMOFREI

Estado ecoloxico da masa:

BO

Estado químico da masa:

Estado total da masa:

BO OU MELLOR

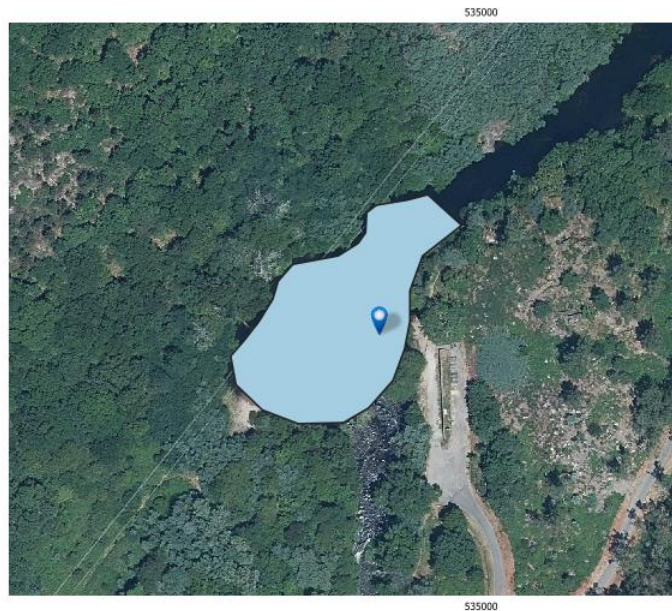
## 13. Punto de control ambiental

Punto de mostraxe fluvial

Punto de mostraxe en ETRS8929T

UTMX 534968

UTMY: 4700800
